Besiktningssprotokoll

Anticimex Överlåtelsebesiktning Nivå 2 i samarbete med Länsförsäkringar
Fastighetsförmedling

Fastighetsbeteckning: Kebal 2:27	
Fastighetsägare: Eva Karlgren	
Fastighetsadress: Fiskarebacken 7	
Postnummer: 45290	Ort: Strömstad

Överlåtelsebesiktning nivå 2

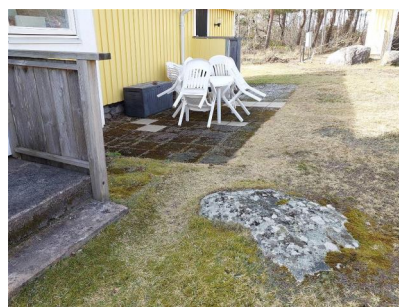
Utvändigt / Markförhållanden

Marken lutar mot huset.

Detta innebär en ökad fuktbelastning mot grunden vilket i sin tur kan orsaka fuktskador i huset.

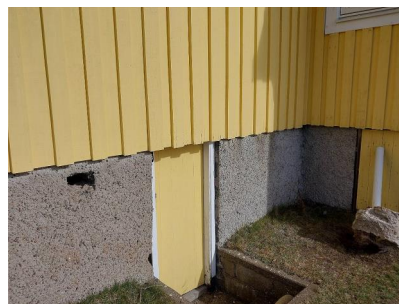
Utvändigt / Fasad

En del panelbrädor har mindre rötskador och behov av byte.
Fasadpanelen är i behov av målning/underhåll.

Fasadbeklädnad och träkonstruktioner där målningsbehov finns riskerar att få fukt- och rötskador på grund av sämre vattenavvisande förmåga. För att öka livslängden på fasadbeklädnaden rekommenderas målning och underhåll. I samband med ommålning rekommenderas att de rötskadade panelbrädorna byts ut.

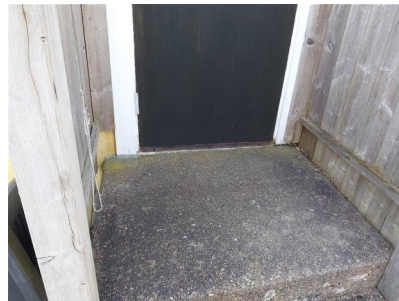
Utvändigt / Dörrar

Dörr är i behov av målning/underhåll, lokalt med rötskador i karm.

Dörrar där målningsbehov finns riskerar att få fukt- och rötskador på grund av sämre vattenavvisande förmåga.

För att öka livslängden på dörr rekommenderas målning och underhåll.

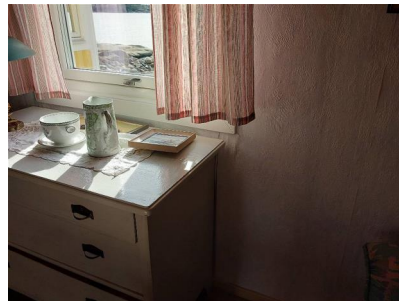
Entréplan / Sovrum 2

Väggen har fuktfläckar i anslutning till fönster.

Detta bedöms inte lett till följdskador.
