**Fastighetsuppgifter**

Vi 11:8

Hoforsvägen 71

## Bilaga 1 för kontroll av valda konstruktioner

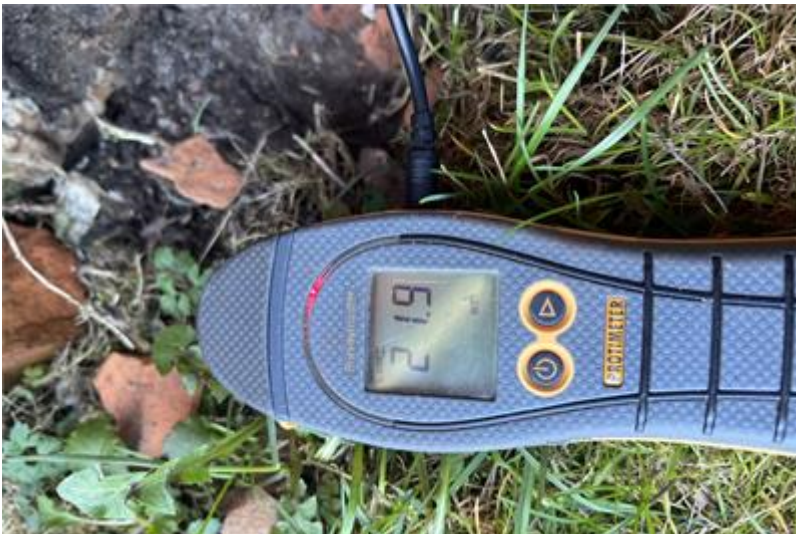
En torpargrund är en riskkonstruktion med avseende på fukt- och mikrobiella skador. Förhöjd fuktindikation har noterats och en fortsatt teknisk undersökning rekommenderas därför, se även info på protokollets sida 9 Pos. 10.

I blindbotten i trä mättes fuktkvoten (FK) till 21,9 % FK Dessa värden kommer sannolikt att ändras med årstiden. Det kritiska gränsvärdet för mikrobiell tillväxt brukar anges till ca 17% fuktkvot (FK). Notera att stickprovsmässig undersökning är utförd. Se även kommentar/risikanalyt.

Torpargrunden var ej åtkomlig för besiktning. Kontroll av konstruktion har utförts via en ventil på framsidan av huset. Övriga ventiler var igenmurade.
