# Besiktningsprotokoll

Anticimex Överlåtelsebesiktning Nivå 2 i samarbete med Länsförsäkringar  
Fastighetsförmedling

| Fastighetsadress:<br>Alms Väg 13 | |

| Besiktningsdatum:<br>2024-04-24 | Protokollnummer:<br>68244752 |

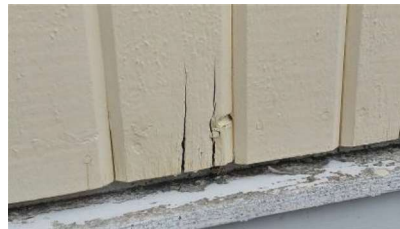
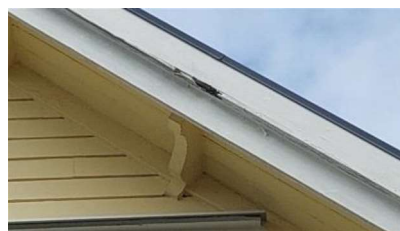
Fasadbeklädnaden och vindskivor har mindre rötskador/torrsprickor.

Mindre rötskador/torrsprickor finns i fasadpanelen. Dessa bedöms dock inte ha lett till bakomliggande skador.

För att undvika följdskador kan rötskadad träpanel bytas ut.

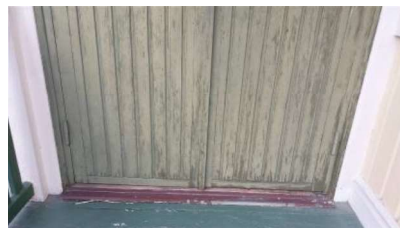
Dörr är i behov av målning/underhåll.

Dörrar där målningsbehov finns riskerar att få fukt- och rötskador på grund av sämre vattenavvisande förmåga.

För att öka livslängden på dörr rekommenderas målning och underhåll.

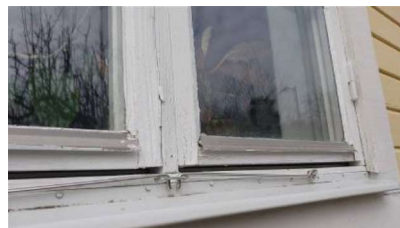
Fönster är i behov av målning/underhåll.

Fönsterbågar och fönsterkarmar där målningsbehov finns riskerar att få fukt- och rötskador på grund av sämre vattenavvisande förmåga.

För att öka livslängden på fönster rekommenderas målning och underhåll.

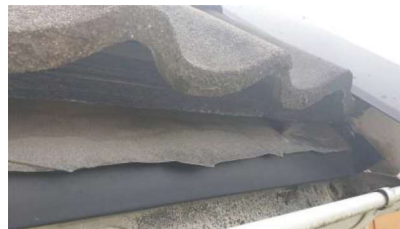
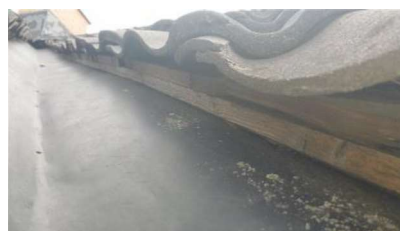
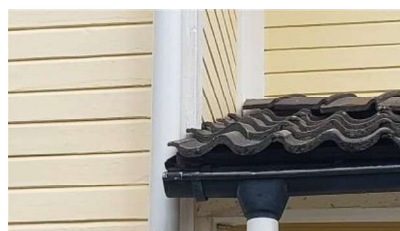
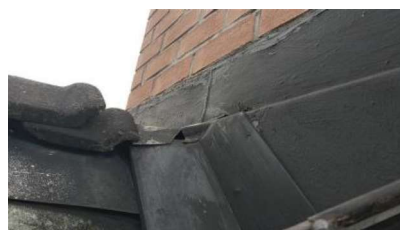
Yttertaket är äldre. Taket avsynat från mark, taklucka samt från balkongen.

- underlagspapp oskyddad och lös vid takfot.
- oskyddad läkt i vinkelrännor.
- stånskiva saknas.
- bristfälliga plåtar intill skorsten.

Takpannor, plåtdetaljer och underlagspapp har enligt vår bedömning en begränsad livslängd. Eftersom husets taktäckning är äldre har det ett minskat motstånd mot vatteninträngning. Detta i sin tur kan leda till fuktskador på träläkt och vidare ner i underliggande konstruktioner.

Det rekommenderas att kontakta en tak-entreprenör för kontroll och bedömning av lämplig åtgärd.

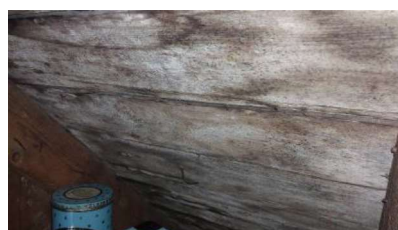
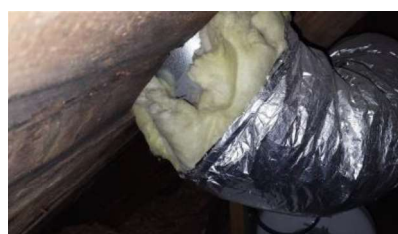
Underlagstaket har mikrobiell påväxt och fuktfläckar.  
- bristfälligt isolerat frånluftsror noteras.

Fuktfläckar kan bero på olika saker, och kan vara ett tecken på en tidigare eller ett pågående läckage. Den mikrobiella påväxten kan vara ett tecken på att vinden tillförs fukt inifrån bostaden. Observera att besiktning av bostadens ventilationssystem inte har ingått i uppdraget.

Fuktkvoten i underlagstak/takbjälkar uppmättes till 10-13 %.

Vi rekommenderar en fördjupad undersökning för att bedöma orsak, omfattning samt eventuell åtgärd.

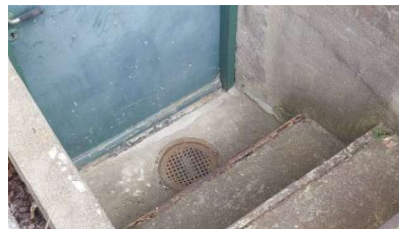
Utvändig källartrappa har en brunn, det är viktigt med noggrant underhåll i form av rengöring/rensning för att förhindra stopp.

Risk finns vid översvämning att vatten tränger in i angränsande konstruktioner med fuktelaterade skador som följd

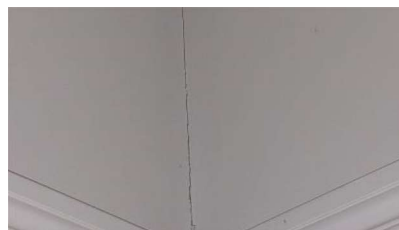
Rörelsesprickor, ojämna golv och knarr i golv.

Bedöms inte vara onormalt för byggnadsåren och konstruktionen.

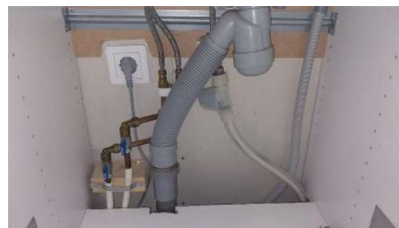
Fuktskydd saknas i diskbänksskåp och under kyl/frys.

Utan fuktskydd är det svårt att upptäcka läckage från rörledningar. Vatten kan då tränga in i omkringliggande konstruktioner och orsaka fuktskador.

För att upptäcka eventuella läckage, installera ett fuktskydd. Man kan med fördel även montera en vattenvarnare för att lättare få en indikation på ett eventuellt läckage.

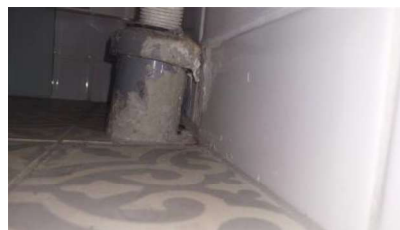
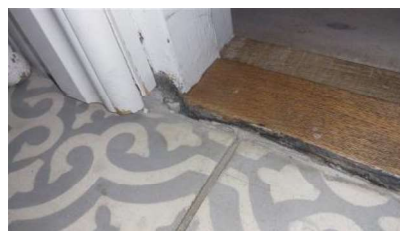
Brister/avvikelser noteras i utrymmet.

- avloppsstos monterad nära vägg.
- otätheter intill tröskel/dörrkarm
- mindre "bom" i klinker på golvet.

Eftersom funktionen, som innebär att ytskiktet/tätskiktet ska vara vattentätt, kan vara nedsatt finns en ökad risk att vatten tränger igenom ytskiktet/tätskiktet med vattenskador i omkringliggande konstruktioner som följd.
