Tensta-Åsby 2:62

Tensta-Åsby Åsbylund 108

| Besiktningsdatum | 2025-04-11 |
| Besiktningsföretag | OBM Fuktteknik AB |

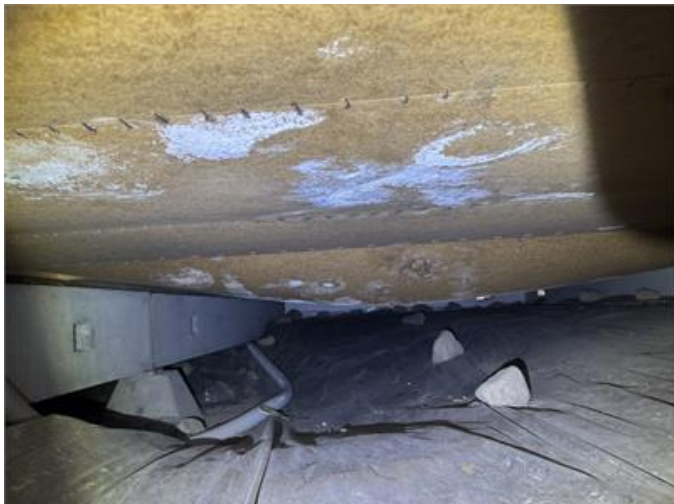
- Mikrobiell påväxt förekommer på blindbottens undersida i begränsad omfattning.
- Plastfolien på marken bör justeras och ev. kompletteras så att den täcker markytan bättre.
- Enstaka blindbottensskivor har släppt från infästningen.
- Syllkonstruktion av träskyddsbehandlat virke förekommer.
- Fuktfläckar förekommer på blindbottens undersida, vid stickprovsmässig fuktindikering kunde inga förhöjda fuktindikationer noteras.
- Installation av krypgrundsavfuktare bör övervägas.
- Konstruktionskontroll har utförts se bilaga 1.

Mikrobiell påväxt på blindbottenskvivor i krypgrund.

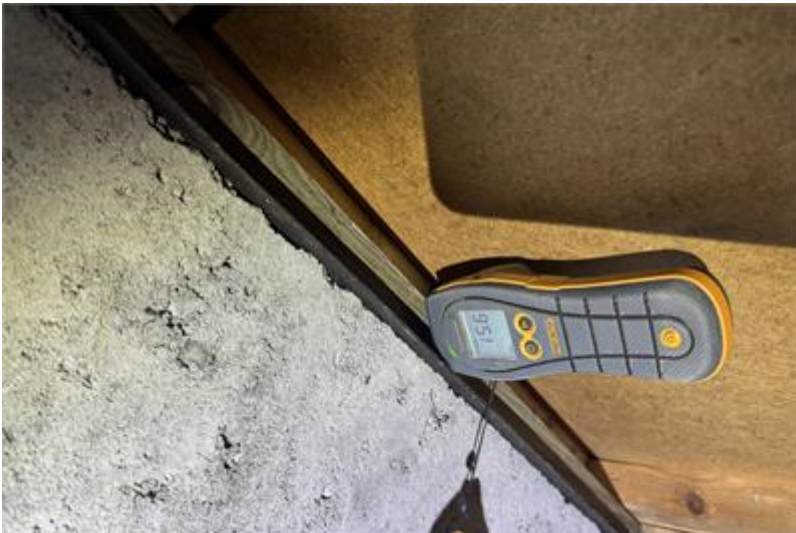
Fuktkvoten uppmättes stickprovsmässigt i syllkonstruktion och upplagsbrädor till 14-16% FK. Det kritiska gränsvärdet för mikrobiell tillväxt brukar anges till ca 17% fuktkvot (FK).
