# Besiktningsprotokoll

Anticimex Överlåtelsebesiktning Nivå 2 i samarbete med Länsförsäkringar  
Fastighetsförmedling

| Fastighetsadress:<br>Trestegsvägen 8b | |

| Besiktningsdatum:<br>2024-05-23 | Protokollnummer:<br>68279164 |

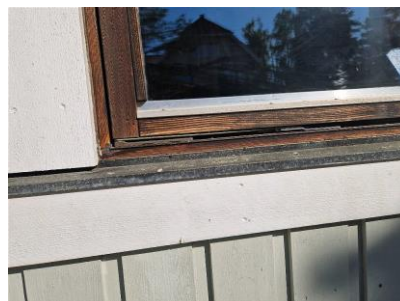
Fönster är i varierande grad behov av målning/underhåll. Fönster och karmar där målningsbehov finns riskerar att få fukt- och rötskador på grund av sämre vattenavvisande förmåga.

Isolerglas är äldre.

Befintliga fönster är äldre vilket betyder att tätningen mellan fönsterrutorna kan vara sämre. Detta kan leda till att missfärgning/imma kan uppstå mellan glasrutorna.

För att öka livslängden på fönster rekommenderas målning och underhåll.

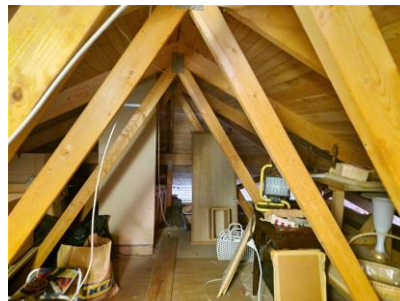
Vid kontroll av vinden uppmättes fuktvärden under kritisk fuktnivå för mikrobiell tillväxt och en normal lukt upplevdes. Fuktkvoten i underlagstak/takbjälkar uppmättes till 9%.

Gränsvärden för mikrobiell tillväxt.

Det finns risk för mikrobiell tillväxt om den relativa fuktigheten (RF) i den omgivande luften är över 75 %. I furuvirke motsvarar det en fuktkvot (FK) på 17 %.

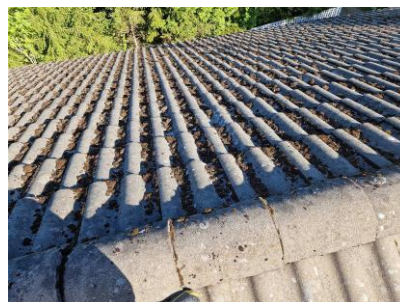
Yttertaket är äldre.  
- mosspåväxt noteras

Takpannor, plåtdetaljer och underlagspapp har enligt vår bedömning en begränsad livslängd. Eftersom husets taktäckning är äldre har det ett minskat motstånd mot vatteninträngning. Detta i sin tur kan leda till fuktskador på träläkt och vidare ner i underliggande konstruktioner.

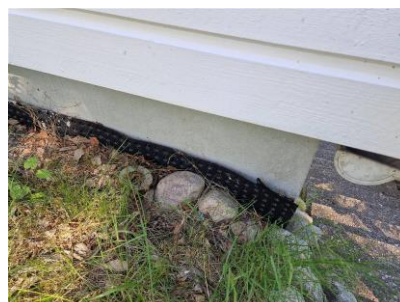
Följande noteras

- marken lutar mot garaget
- utvändigt fuktskydd är synligt ovanför mark
- stuprör inte anslutet till markledning
- fönster/dörrar har målningsbehov
- mindre sprickor i fasaden

Dessa anmärkningar utgör en ökad risk för fuktskador

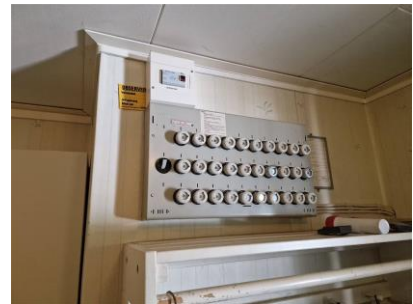
Elanläggningen i huset är äldre.  
Kontakta en elektriker för kontroll och åtgärd.

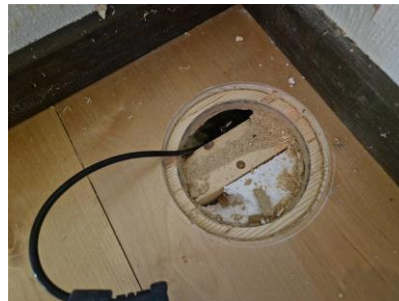
På suterrängplan finns följande riskkonstruktioner

- påreglade källarytternväggar
- uppreglad golvkonstruktion

Vid kontroll av konstruktion på två ställen uppmättes fuktvärden under kritisk nivå för mikrobiell tillväxt och normal lukt upplevdes.

Vid provhål i golvet under trappan uppmättes den relativa fuktigheten till 59%, fuktkvoten uppmättes till 11% i träfärgad regel

Vid provhål i väggen under trappan uppmättes den relativa fuktigheten till 54%

Befintliga konstruktioner riskerar att drabbas av fuktskador på grund av naturlig fuktpåverkan. Detta i sin tur kan leda till mikrobiella skador (angrepp av mikroorganismer) som kan resultera i att mikrobiell lukt sprids till boendemiljön. Om regler/syllar är tryckimpregnerade kan även en kemisk lukt förekomma.

Utvändigt fuktskydd är äldre.

Eftersom källarens utvändiga fuktskydd (dagvattenssystem, dräneringssystem samt källarytternväggarnas utvändiga fuktskydd) är äldre, så kan systemet ha nedsatt funktion. Detta ökar risken för invändiga fuktskador i källaren.

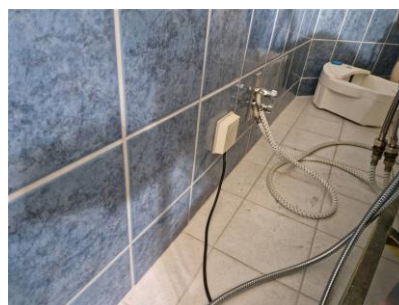
Våtutrymmet har äldre yt-/tätskikt.

- el och rörgenomföring bakom badkar
- rörgenomföring i golvet

Eftersom funktionen, som innebär att ytskiktet/tätskiktet ska vara vattentätt, kan vara nedsatt finns en ökad risk att vatten tränger igenom ytskiktet/tätskiktet med vattenskador i omkringliggande konstruktioner som följd.

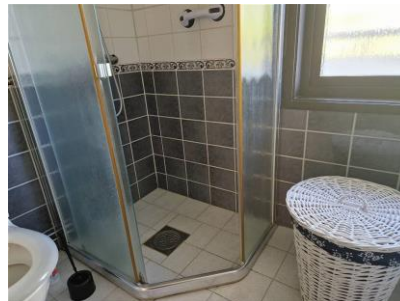
- Våutrymmet har äldre yt-/tätskikt.
- rörgenomföring i golvet
  - bristfälligt golvfall utanför duschen

Eftersom funktionen, som innebär att ytskiktet/tätskiktet ska vara vattentätt, kan vara nedsatt finns en ökad risk att vatten tränger igenom ytskiktet/tätskiktet med vattenskador i omkringliggande konstruktioner som följd.
