# Besiktningsprotokoll

Anticimex Överlåtelsebesiktning Nivå 2 i samarbete med Länsförsäkringar  
Fastighetsförmedling

| Fastighetsadress:<br>Såggatan 15 | |

| Besiktningsdatum:<br>2025-02-13 | Protokollnummer:<br>68822842 |

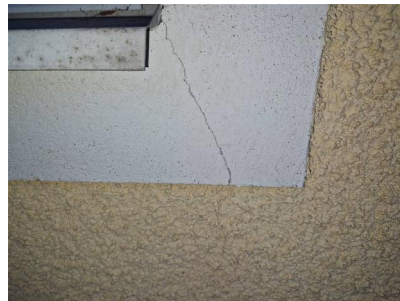
Lokala sprickor finns i putsfasaden.

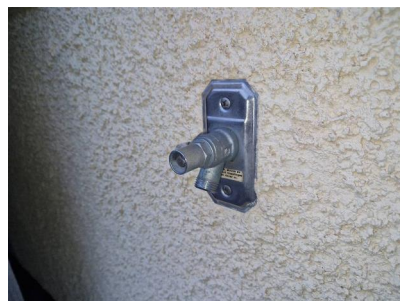
Vattenutkastaren är inte frostsäker.

När vattenutkastaren inte är frostsäker ökar risken för att den ska frysa sönder och orsaka vattenskada.

Byt till självdränerande vattenutkastare vilket innebär att den är frostsäker.

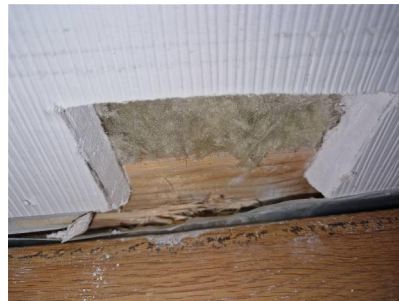
Ett provhål togs upp i nederkant av ytterväggen åt nordväst i sovrum 3. Syllen består av obehandlat virke och ligger på en fuktspärr. Fuktkvoten mättes i syllen till 9 %.

Ett provhål togs upp i passagen mellanvägg mot sovrum 2. Syllen består av obehandlat virke och ligger på en fuktspärr. Fuktkvoten mättes i syllen till 10 %.

Det finns risk för mikrobiell tillväxt om den relativa fuktigheten (RF) i luften är över 75 %, vilket i gran- och furuvirke motsvarar en fuktkvot (FK) på ca 17 %.

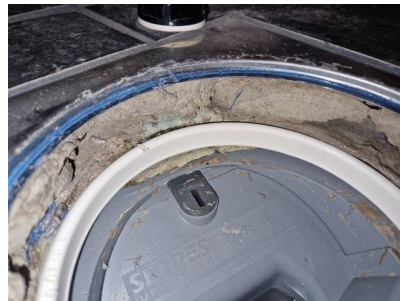
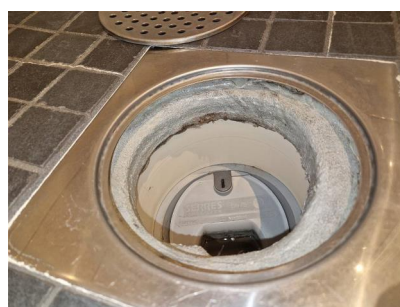
Golvbrunnsmanschetten i brunnen under badkaret sticker felaktigt ut under klämringen och klämringen är monterad uppochner.

Brunnsmanschetten i duschens golvbrunn är placerad ovanför klämringen. Enligt fastighetsägarna har ett företag åtgärdat en brist i tätskiktet vid golvbrunnen.

När tätskikt/klämring är felmonterat i golvbrunnen innebär det risk för fuktskador. Vatten kan tränga ner i omkringliggande konstruktioner med fuktrelaterade skador som följd.

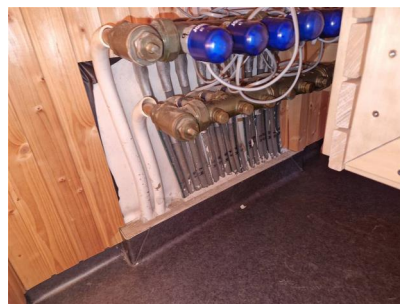
Golvvärmefördelningen i väggen har inget underliggande fuktskydd.

Risk finns att vatten vid ett eventuellt läckage kan orsaka fuktrelaterade skador i omkringliggande konstruktioner.
