**Fastighetsuppgifter**

Skår 6:17

Skårsgatan 72

| Uppdragsnummer | O27252 |

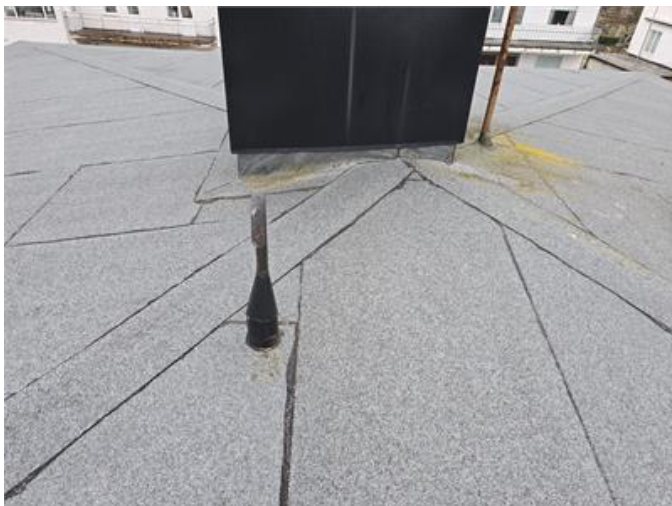
| Besiktningsresultat | | | | | |
|---|---|---|---|---|---|
| Yttertak | | X | | | Takpappens tekniska livslängd anses vara passerad och kommande renoveringsbehov föreligger. Se kommentar/riskanalys. |

Överblick del av yttertak.

**Yttertak:** Uppskattad livslängd på ett papptak varierar beroende på kvalitet och tillverkare, men man uppskattar att den kan vara ca 25 år. Takpappen föråldras, den blir spröd och börjar spricka. Yttertaget skall skydda mot nederbörd. När det är brister i dess skyddande egenskaper finns det en risk att det kan komma in fukt i byggnaden. Fukten kan orsaka skador som kan påverka byggnaden och inomhusmiljön negativt.

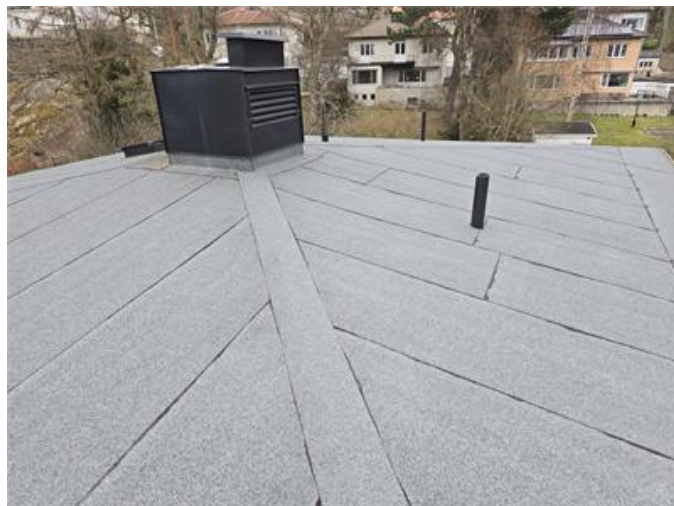
Överblick del av yttertak.

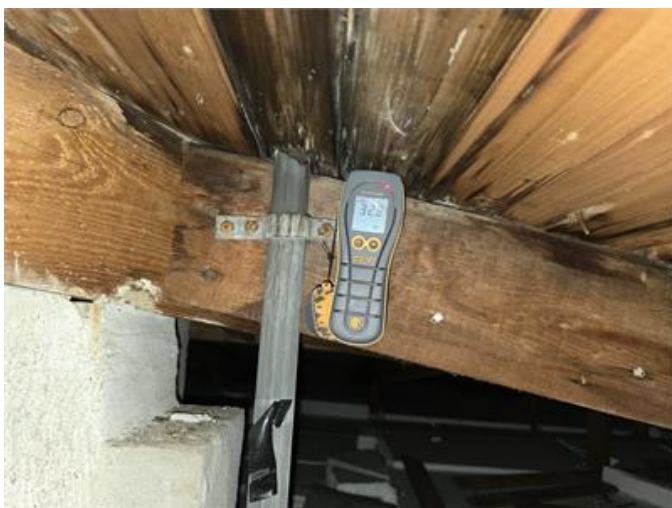
| Besiktningsresultat | | | | | |
|---|---|---|---|---|---|
| | | | X | | Förhöjda fuktindikationer noteras kring tidigare antennstag. Utvändigt noteras torrsprickor i papp kring genomföring. Vi rekommenderar att kontakta en fackman för vidare bedömning/åtgärd. |

Förhöjda fuktindikationer kring genomföring på vind.

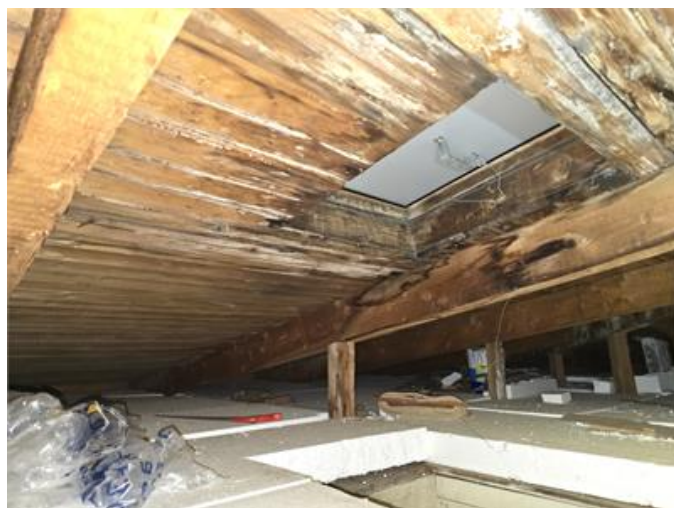
| Besiktningsresultat | | | | | |
|---|---|---|---|---|---|
| Vind | | X | | | Lokalt förekommer mikrobiell påväxt och det noteras fuktläckar/missfärgningar. Se kommentar/riskanalys. |

**Vind:** När det finns brister i tätningen mellan ett kallt och ett varmt utrymme finns det en risk att relativt varm och fuktig luft kommer ut från det varma utrymmet till det angränsande kalla utrymmet och träffar en kall yta och kondenserar. Missfärgning på yttertakskonstruktionen är en indikering på att inneluften har kommit ut i vinden så att ett gynnsamt klimat för en mikrobiell tillväxt har uppstått. Det kan vara en indikering på att ventilationen inomhus är undermålig. För detta fortgå finns det en risk att man kan få skador på konstruktioner som i en förlängning påverkar byggnaden och inomhusmiljön negativt.

Exempel på påväxt på underlagstaket och fuktfläckar.

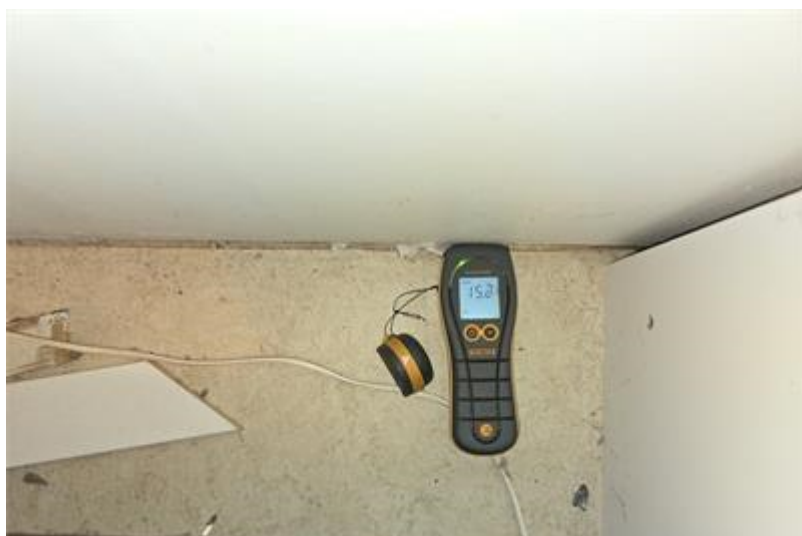
Samtliga mätningar är stickprovskontroller. Gränsen för mikrobiell tillväxt i trä går vid ca 17% fuktkvot och mättnadsgraden går vid ca 28%. Kontroll av konstruktion utfördes via källaren och stickprovsmässig mätning utfördes i nederkant av de påsadlade väggarna och i trappan.

Fuktkvoten uppmättes till ca 15-17% i nederkant väggarna. Väggarna/golven relativt tunna. I trappans nederkant uppmättes ca 16-17%.

Bakom fotlist upplevs en unken/avvikande lukt i gästrum 1.

Då fuktkvotsvärden vid gränsvärdet uppmätts och en avvikande lukt upplevts rekommenderas det att besiktningen kompletteras med en vidare undersökning av en fackman för att kontrollera orsak/omfattning samt lämpliga åtgärder.

Generellt rekommenderas att täta eller organiska material bör undvikas i källaren och bytas mot fuktsäkra alternativ.
