# Besiktningsprotokoll

Anticimex Överlåtelsebesiktning Nivå 2 i samarbete med Länsförsäkringar  
Fastighetsförmedling

| Fastighetsadress:<br>Alms Väg 13 | |

| Besiktningsdatum:<br>2024-04-24 | Protokollnummer:<br>68244752 |

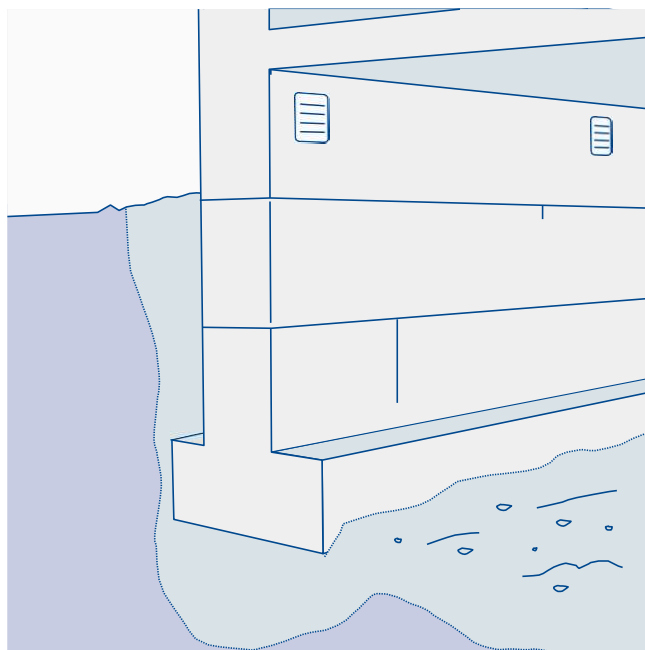
Problemet med uteluftsventilerade krypgrunder är att de på vintern endast får ett litet värmetillskott. Det medför att de förblir kalla även under en stor del av sommarhalvåret. På sommaren ventileras dock varm uteluft in som kyles ned i grundens kalla miljö. Högre luftfuktighet uppstår och, i värsta fall, kondens.

I denna fuktiga miljö finns risk att mikroorganismer, till exempel mögel, bakterier och röta, utvecklas. Tillförs ytterligare fukt till krypgrunden, exempelvis via vattensom läcker in eller fukt som avges från mark och grundmurar, ökar risken för mikrobiell påväxt (mögel, bakterier och röta). Detta kan dessutom orsaka en obehaglig lukt som kan spridas till boendemiljön.

När varm luft ventileras in i en kall krypgrund, kyles luften ned och kondensation uppstår. Det kan i sin tur leda till fukt- och mögelskador.
